Der Bosrucktunnel, das Nadelöhr der A9 Pyhrn Autobahn

Von der Machbarkeitsstudie 2005 bis zu den vorgezogenen Sanierungsmaßnahmen

Von Robert Schnabl, Reinhold Czizsek und Thomas Neumayr

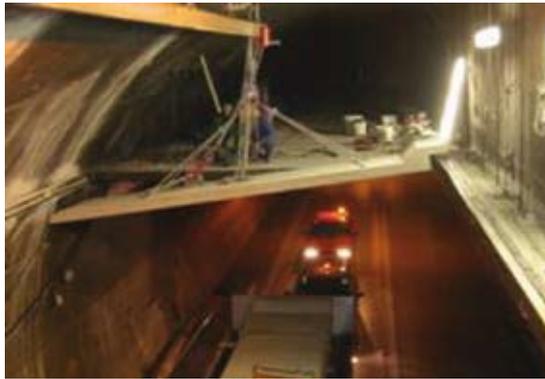
Bild 2 Einbau von Stahlbetonfertigteilen als Ersatz der gebrochenen Zwischendecke.

mationen der Innenschale festgestellt. Zur Erhöhung des Ausbauwiderstands im Bereich TM 600 wurden bei vier Innenschalenblöcken im Ulmenbereich 12 m lange SN-Anker eingebaut und die Innenschale messtechnisch überwacht. Trotz dieser ersten Maßnahmen kam es im Jahr 1996 (also 13 Jahre nach der Eröffnung) zum Bruch der Zwischendecke im Block 425 (TM 600), zwei Jahre später zum Bruch der Zwischendecke im Block 424, und im Jahr 2002 brach schließlich auch noch die Zwischendecke im Block 426. Die zerstörte Zwischendecke (im Bereich des Abluftkanals) wurde durch Fertigteile aus Stahlbeton ersetzt (Bild 2).

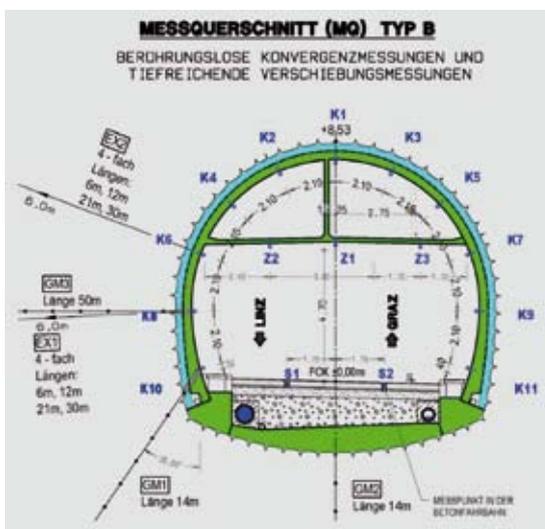
Bild 3 Messquerschnitt.

Aufgrund der laufenden Verschlechterung der Situation wurden Messquerschnitte mit Gleitmikrometern, Extensometern und zusätzlichen Messquerschnitte für die berührungslose Überwachung der Hohlraumverformung installiert (Bild 3). Die Gleitmikrometer weisen eine Länge von 14 m, die Vierfachextensometer eine Länge von 6, 12, 24 und 30 m auf. Um die Gebirgsbewegungen auch in tieferen Bereichen abschätzen zu können, wurden 2003 drei 50 m lange horizontale Gleitmikrometer eingebaut. Die Messgeräte werden zweimal jährlich gemessen und interpretiert. 2004 erfolgte eine durchgehende Vermessung des Fahrraums mittels eines Laserscanners der Firma Dibit-Messtechnik. Mit diesen Aufnahmen konnten erstmals über die gesamte Tunnellänge die Abweichungen gegenüber einem Sollprofil dargestellt werden und bil-

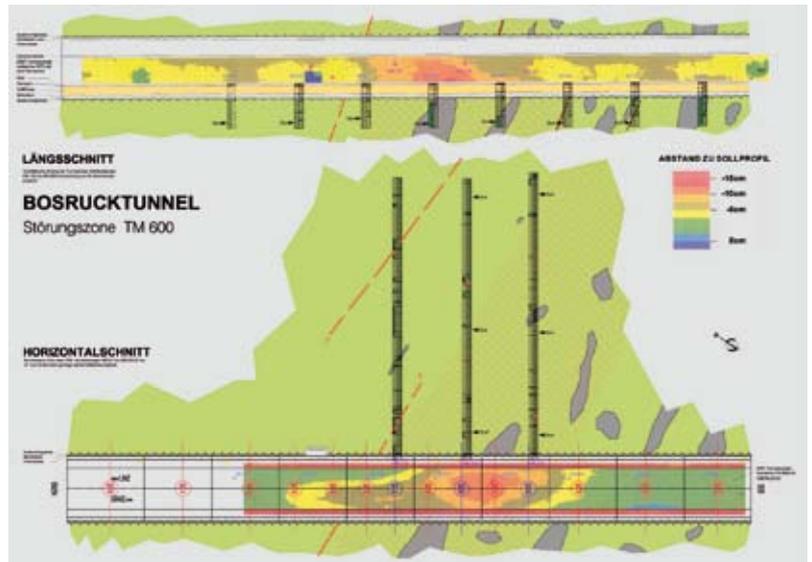
Den am besten erkundeten Abschnitt stellt der Bereich TM 600 dar. Im Übergangsbereich zwischen dem isotropen Haselgebirge und der beginnenden Einregelung des Haselgebirges verläuft bei TM 600 eine Störzzone. Zusätzlich sind in diesem Bereich eingeschuppte Anhydrit beziehungsweise Dolomit-Anhydritkörper ange-
 getroffen worden.

Wie Bild 4 (Überlagerung der geologischen Auswertung mit den Scanaufnahmen) zeigt, liegen die maximalen Deformationen im Zentrum der vermuteten Störungen. Die Abbildung zeigt zum einen die Deformation im ostseitigen Ulmenbereich sowie die Fahrbahnhebungen.

Bild 4 Schadensbereich 1: TM 400 bis 600.

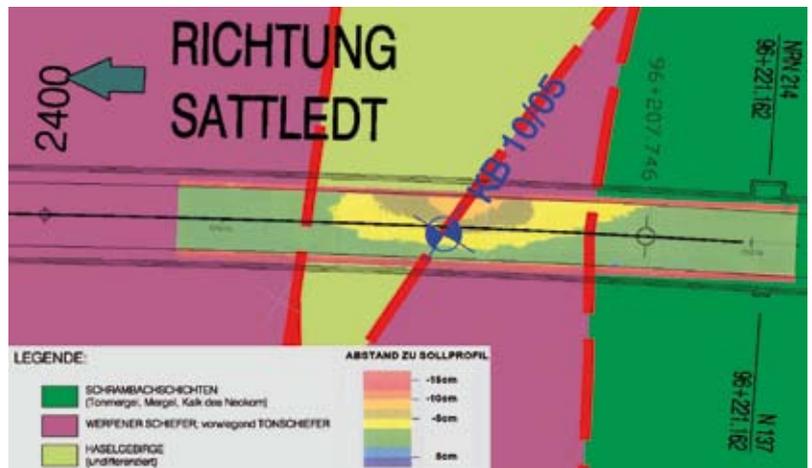
Für den Schadensbereich 2 zeigt diese Überlagerung an der Stelle der maximalen Deformationen den Übergang von einer Haselgebirgsschuppe zu einem Abschnitt mit vorwiegend Tonschiefern der Werfener Schichten (Bild 5). Im Schadensbereich 3 treten die maximalen Deformationen am Beginn eines mächtigen Dolomit-Anhydrit Abschnitts auf (Bild 6).

Bild 5 Schadensbereich 2: TM 2 400 bis 2 500.

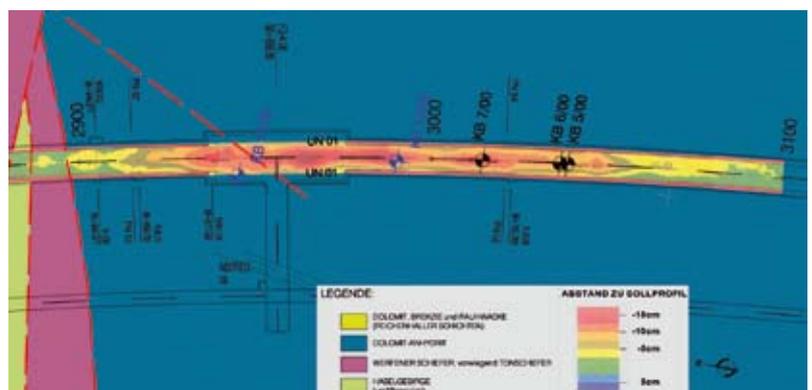
Bild 6 Schadensbereich 3: TM 2 900 bis 3 100.

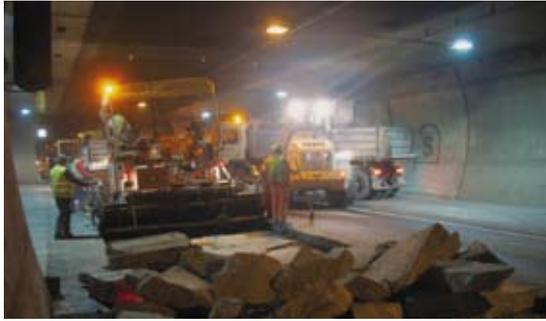
Bild 10 Asphaltierungsarbeiten im Bereich einer Pannenbucht.

In der ersten Nachtschicht wurden ausschreibungsgemäß zwei Schichten bituminöse Tragschichten BT22 HS LK S und eine Verschleißschicht LM SMA 11 LK S mit einer Stärke von 4 cm eingebaut. Nach einer Auskühlungszeit von maximal drei Stunden für das gesamte, 25 cm starke Asphaltpaket betrug die Oberflächentemperatur der Fahrbahn bei Verkehrsfreigabe etwa 50 °C. Im Tagesverlauf verursachte der Verkehr Verdrückungen bis zu mehreren Zentimetern.

Daher wurde die Herstellung des geplanten und in der Ausschreibung geforderten Deckenaufbaus geändert. Anstatt des sofortigen Einbaus der Verschleißschicht wurden zwei um insgesamt 4 cm stärkere bituminöse Tragschichten eingebaut. Damit war der Einbau des Asphalts insgesamt in einer kürzeren Zeit durchführbar, und es konnten damit die Auskühlzeiten verlängert werden. Zusätzlich wurde die Oberfläche mit Wasser gekühlt. Die Verkehrsfreigabe erfolgte auf der provisorischen Fahrfläche der bituminösen Tragschichten. Die Verformungen konnten damit auf ein erträgliches und für die Verkehrssicherheit ausreichendes Maß verringert werden. Die Oberflächentemperatur der provisorischen Fahrbahn betrug bei Verkehrsfreigabe nur noch, die in den RVS geforderten, 35 °C.

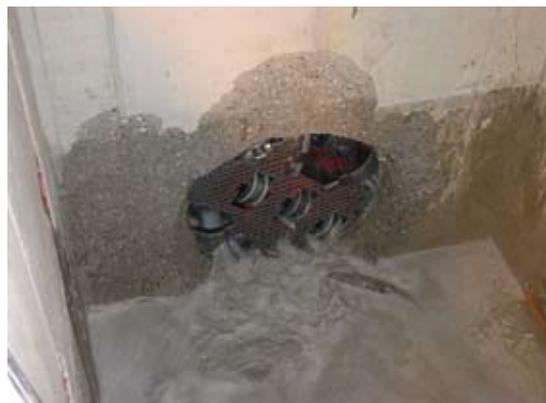
Bild 11 Einfahren der Microtunneling Vortriebseinheit in den Zielschacht.

Am 24. Oktober 2005 begannen die Vortriebsarbeiten. Nach anfänglichen Schwierigkeiten mit der Einrichtung konnten die Vortriebsarbeiten am darauffolgenden Tag fortgesetzt werden. Mit einer durchschnittlichen Vortriebsleistung von 5,6 m/d und einer maximalen Abweichung von 7 mm von der Sollachse im Zielschacht konnte am 1. November 2005 durchgedreht werden (Bild 11).

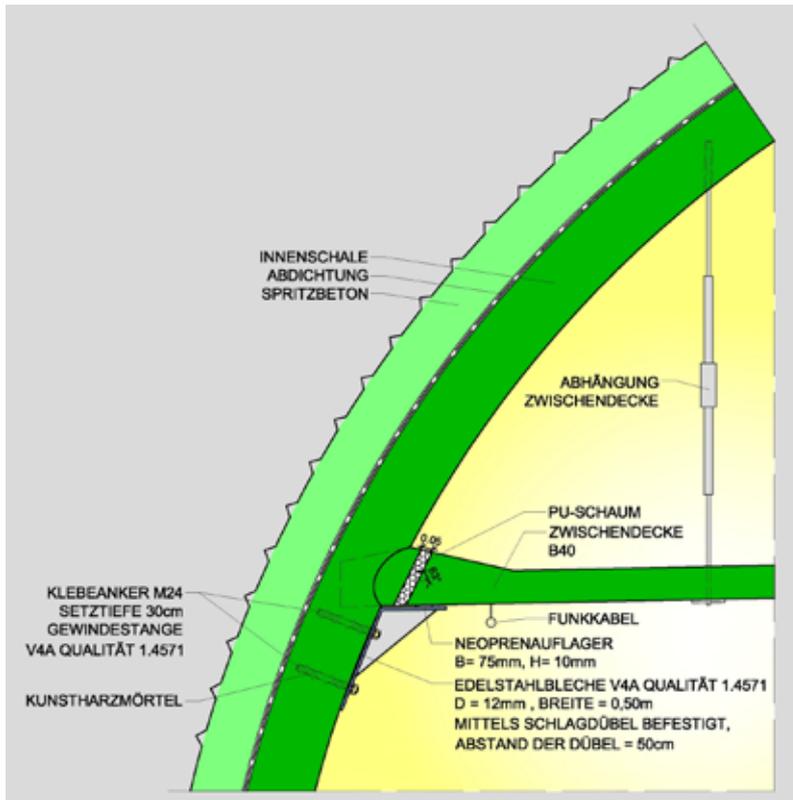
Bild 12 System für die Entspannung der Zwischendecke.

Wie schon beschrieben, kam es im Bereich Tunnelmeter 600 zum Bruch der Zwischendecke. Um weitere unkontrollierte Brüche zu vermeiden, wurde beschlossen, die benachbarten Zwischendeckenfelder entsprechend den Ergebnissen der laufend durchgeführten geodätischen und geotechnischen Messungen zu entspannen. Aus den Berechnungen ergab sich die erforderliche Breite des Längsschlitzes von 5 cm. Die Maßnahme betraf die Blöcke 427 bis 430 nördlich der bereits sanierten Schadstelle und die Blöcke 423

Um die Entspannung der Zwischendecke durchführen zu können, musste die bestehende Zwischendecke provisorisch von der Innenschale abgehängt werden. Dies wurde durch den Einsatz von Gewindestangen, die mit Hülseankern in der Innenschale befestigt wurden, bewerkstelligt. Die Gewindestangen wurden durch die Zwischendecke geführt und dieselbe mittels Ankerplatten und Muttern daran befestigt (Bild 12).

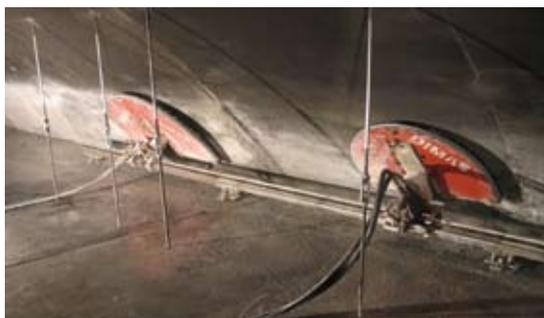
Bild 13 Anordnung der Sägeblätter zur Entspannung der Zwischendecke.

Nach diesen Vorbereitungsmaßnahmen konnte mit dem Aufschneiden der Zwischendecke von oben in Längsrichtung begonnen werden. Dabei wurden Kreissägeblätter mit einem Durchmesser von etwa 1 m eingesetzt (Bild 13). Durch den Druck, der sich in der Zwischendecke durch das Gebirge bereits aufgebaut hatte, gestalteten sich die Schneidarbeiten als sehr schwierig. Die Sägeblätter blieben mehrmals stecken und mussten mühsam freigestemmt werden. Aufgrund der Erfahrungen der ersten Schneidversuche wurde das Sägeblatt nicht mehr durch die gesamte Zwischendecke gezogen. Der übrig gebliebene Teil wurde von unten per Hand ausgestemmt. In Abstimmung auf die laufenden Sägearbeiten wurden an der Innenschale Stahlwinkel mit Neoprenaufgabe als verschiebbares Auflager für die Zwischendecken hergestellt.

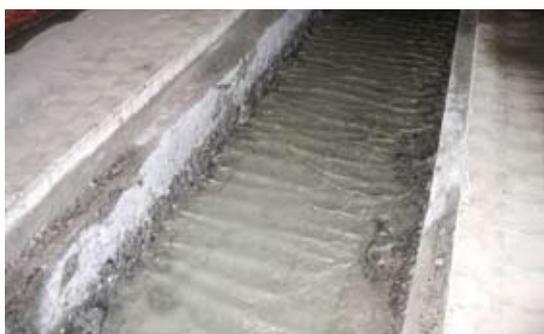
Bild 14 Aufgeweiteter Entwässerungskanal.

Über eine Länge von etwas mehr als einem Kilometer wurde die Betonauffüllung des Lüftungstunnels links und rechts des bestehenden Kanals vertikal ungefähr 45 bis 50 cm tief geschnitten. Bis zur endgültigen Sohle musste der übrige Teil mit einem auf einen Löffelbagger Takeuchi TB 175 montierten Meißel abgetragen werden (Bild 14). Gleichzeitig wurde ein neues Auflager für die neuen Abdeckplatten hergestellt.

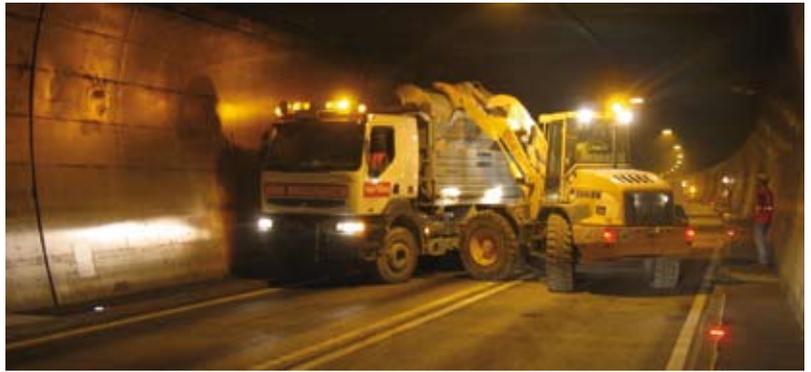
Die Mitbenutzung der für den Verkehr freigegebenen Richtungsfahrbahn durch Auf- und Abfahren und durch Ladearbeiten in den Räumungsphasen stellt in Erinnerung an den Unfall im Tauerntunnel sicher eine der größten Gefahren dar. Zwar wurde der Verkehr an den Portalen angehalten, jedoch kam es durch die Baustellenabwicklung hin und wieder zu Anhaltungen im Tunnel. Es wurde versucht, solche Situationen zu vermeiden, aber es zeigte sich, dass in bestimmten Fällen Anhaltungen bei diesen Platzverhältnissen unbedingt notwendig waren (Bild 15).

Bild 15 Schwierige Verladung des Abbruchmaterials.
