Der Bosrucktunnel, das Nadelöhr der A9 Pyhrn Autobahn

Von der Machbarkeitsstudie 2005 bis zu den vorgezogenen Sanierungsmaßnahmen

Von Robert Schnabl, Reinhold Czizsek und Thomas Neumayr

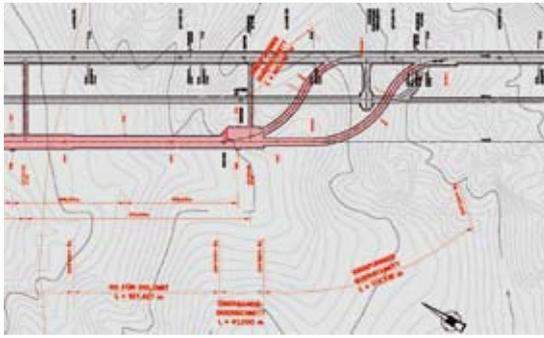
Bild 7 Variante 2
– Überleitung von der
Weströhre zur
Oströhre.

Fig. 7 Variant 2
– connection between
western and
eastern tube.

bau ergab sich aus der geologischen Situation. Etwa bei TM 1 000 erfolgt der Übergang vom Haselgebirge in den Karbonatstock, der auf den ersten 100 m noch eine sehr starke Zerlegung und vor allem Wasserführung aufweist. Ausgehend von einer Aufweitung sollte mit zwei einspurigen Querschnitten die Überleitung von der neuen Weströhre zur Oströhre hergestellt werden. Aufgrund der unterschiedlichen Höhenlagen der Achsen musste die Überleitung über den Lüftungs- und Entwässerungsstollen trassiert werden (Bild 7).

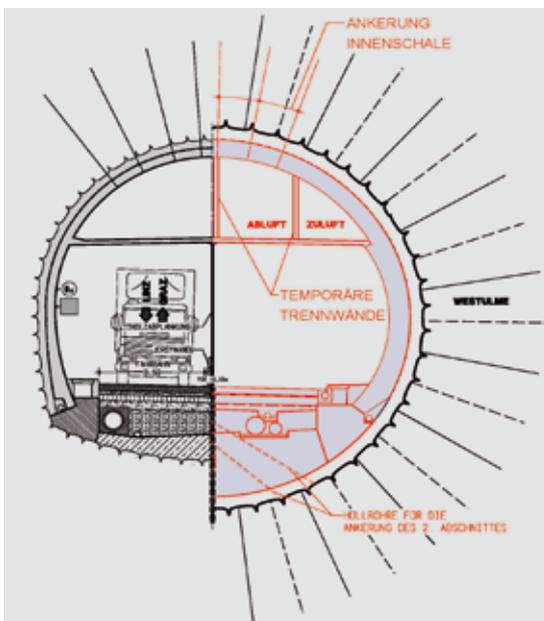
Die Variante 3 sah für den Bereich TM 600 eine Überführung des bestehenden Querschnitts durch einen annähernd kreisrunden, auf die druckhaften Verhältnisse ausgelegten Querschnitt vor. Die Arbeiten sollten unter Aufrechterhaltung des Verkehrs durchgeführt werden. Das Bild 8 zeigt eine sowohl in technischer Hinsicht als auch in Bezug auf die Sicherheit der Verkehrsteilnehmer nur unter extremem Aufwand zu realisierende Variante.

Bild 8 Variante 3
– Überfahren des
bestehenden
Querschnitts.

Fig. 8 Variant 3
– Reconstruction of
the existing segment.
